PORT DU ROY

SURVEILLANCE PREVENTIVE

Inspection sur une partie de l'ouvrage avec mesures d'épaisseurs par ultrasons réalisées le 04 Mars 2019.

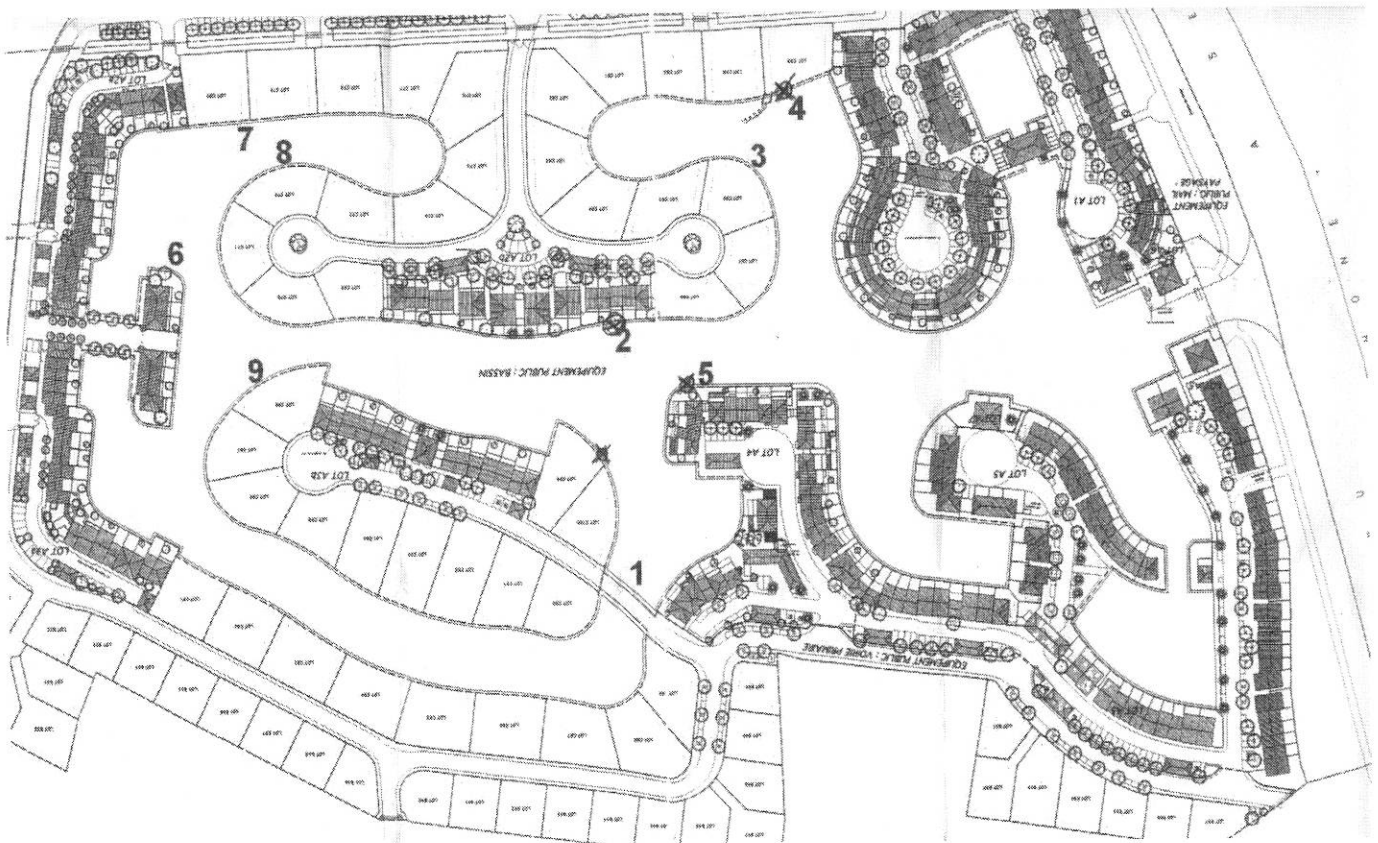
Points de mesures indiqués en rouge sur le plan

Points de mesures	Marnage		Médian		Fond	
	2013	2019	2013	2019	2013	2019
1	≥8,0	8,3	≥8,0	8,3	≥8,0	8,3
2		7,2		8,4		8,1
3		7,5		8,4		8,3
4		7,5		8,5		8,3
5		7,5		8,3		8,1
6		8,0		8,7		8,6
7		7,9		8,4		8,5
8		7,2		8,1		8,3
9		7,5		8,1		8,1

Dans la zone de marnage il y a un début flagrant de perte de métal après décapage des salissures. L'aspect du métal reste lisse et le décapage est difficile. On ne voit ni cratères ni picots, ce qui indique que nous ne sommes pas confrontés à un phénomène rapide et avancé.

Sur les points de mesure médians et près du fond, l'aspect du métal décapé à blanc indique qu'il n'y a pas de trace d'électrolyse. Le métal est lisse, net, sans cratère ni picots.

procéder à un nouveau contrôle dans cinq ans seulement, mais en revenant sur tout ou partie au moins des zones contrôlées en 2019. Une attention particulière devra être apportée à la zone de marnage en pratiquant davantage de mesures horizontales.
